Et 'klassisk' problem med Range Rover Classic er at den bagerste tværvange – som holder hængslerne til den nedre bagklap – rustet op. Jeg beskriver hér hvordan den blev udskiftet på min model 1993 Range Rover. Regn med at bruge en hel weekend på det.

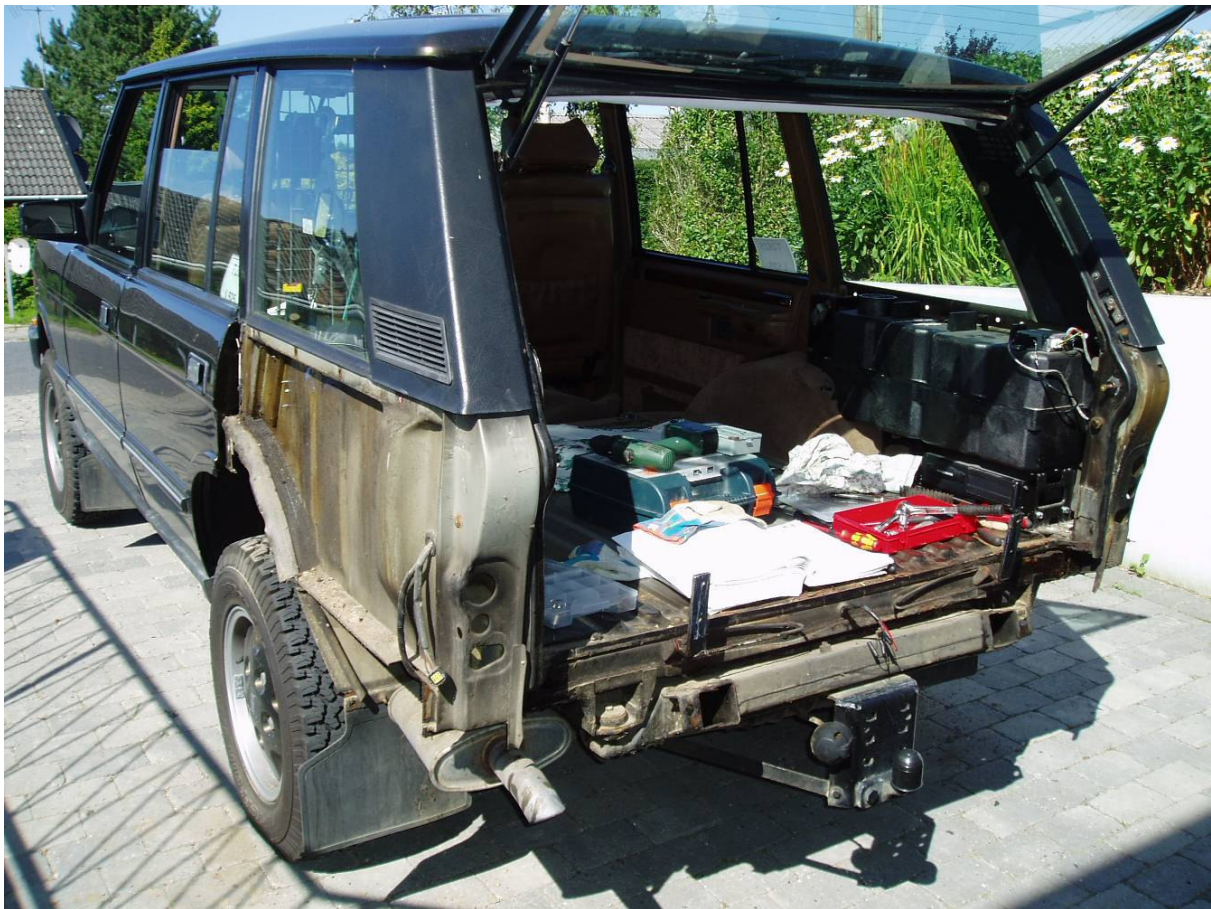
Halvdelen af arbejdet ligger som oftest i at komme ind til sagens kerne.

Du bør inden operationen fortsætter undersøge, om bagagerumsbunden er i en fornuftig stand der kan svejdes på eller den også skal repareres. Desværre kan man såvidt jeg ved ikke længere købe bunden til RRC, men den tilsvarende fra Disco 1 kan efter sigende tilpasses - eller den eksisterende lappes. Min havde kun begrænsede rustskader, som kunne repareres.

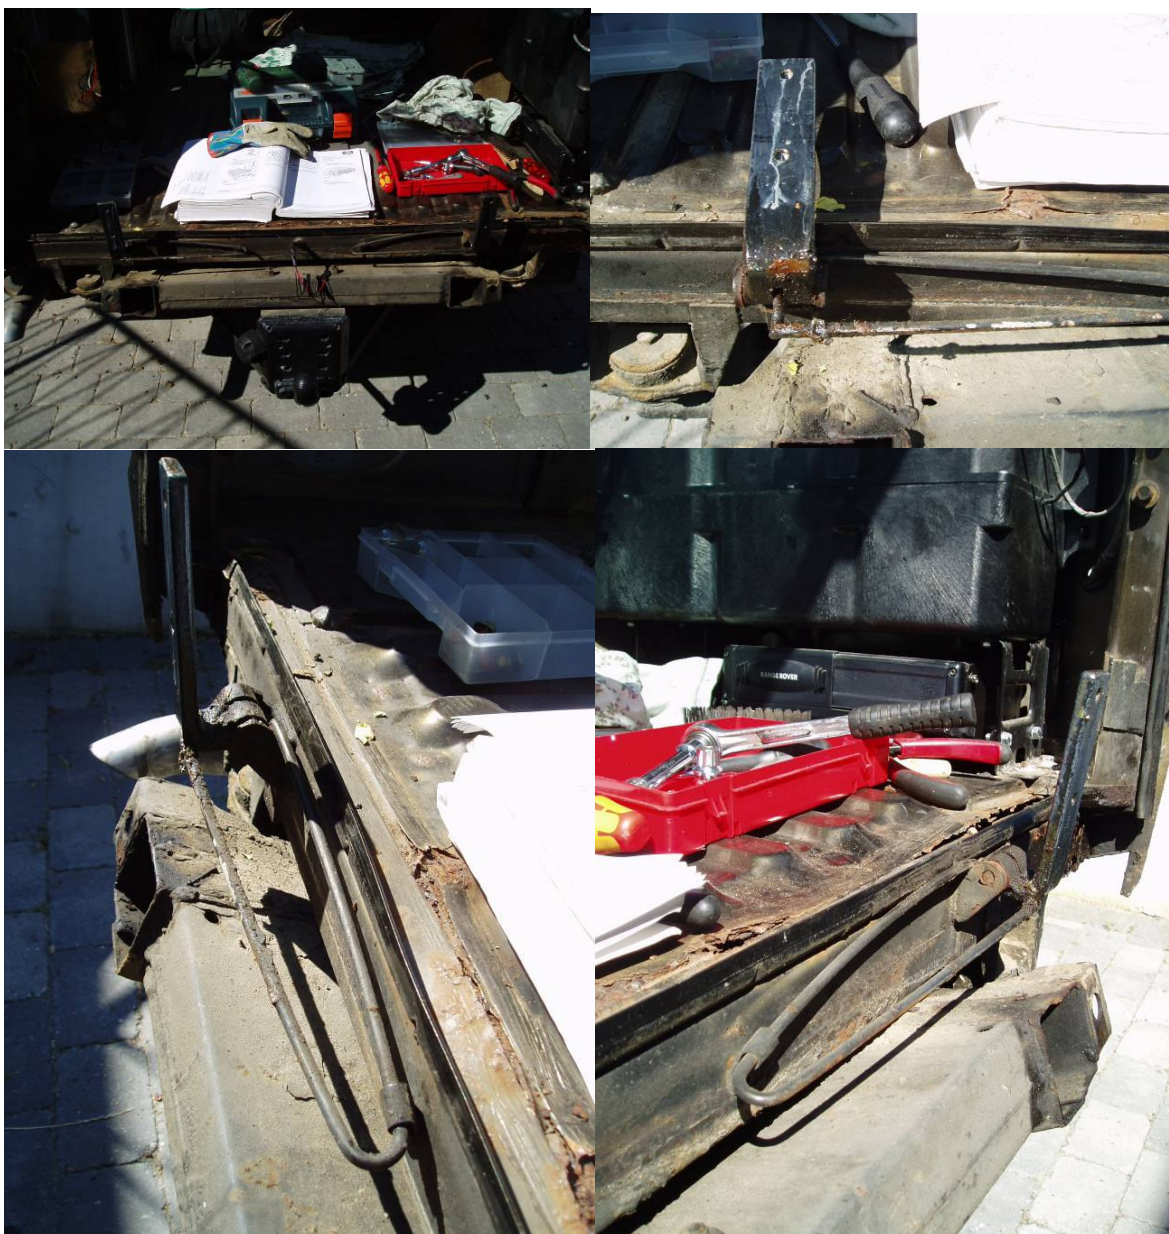
Notér hvordan hjælpefjedrene til bagklappen er monteret – et godt tidspunkt at tage et billede på – mærk dem op med højre og venstre og fjern dem.

Det kan være særdeles vanskeligt at banke hængseldornene ud af hængslerne – det letteste i dette tilfælde var at skære 'ørene' af tværvangen og bore / banke dornene ud. De erstattes med bolte og møtrikker ved genmontagen.

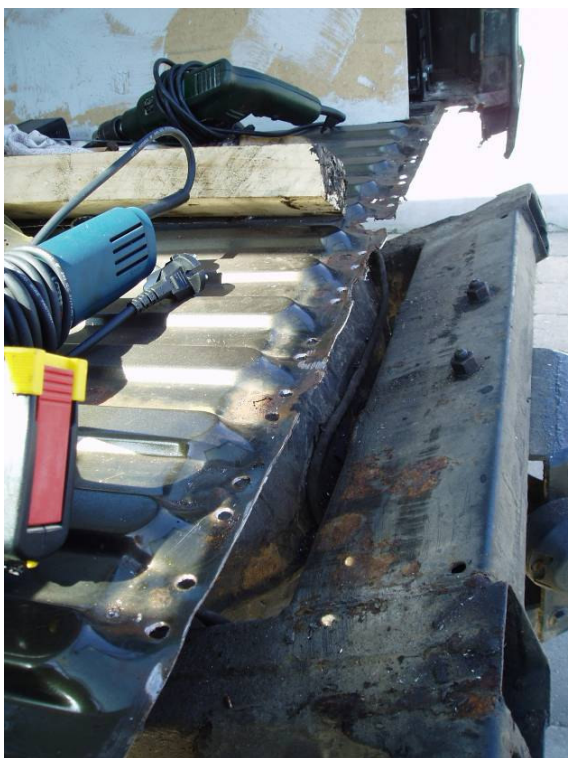
Vær opmærksom på, at brændstoftanken på RRC ligger lige under bagagerumsbunden og bag tværvangen. Det er selvfølgelig en mulighed at fjerne tanken inden operationen – men ikke tvingende nødvendigt. Hvis du vælger at fortsætte med tanken på plads er det optimalt at have kørt tanken næsten tom - og husk altid at have en dunk vand og en pulverslukker i nærheden !

Hvis bagagerumsbunden ikke skal skiftes, bores svejsningerne også væk som vist ovenfor. Nu kan den gamle vange lirkes eller brækkes løs. Eventuel kantrust i bundpladen skæres væk med en vinkelsliber.

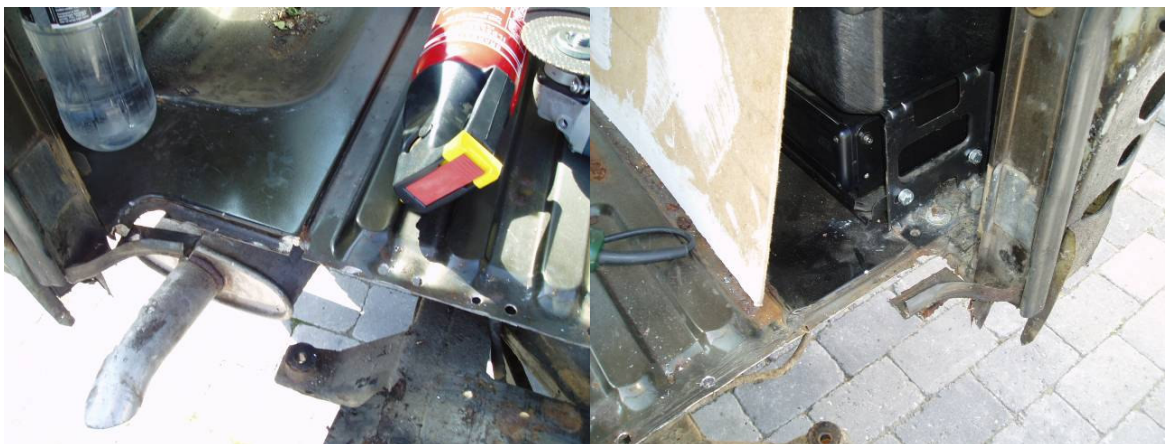
”Åh, den gamle vange ...”:

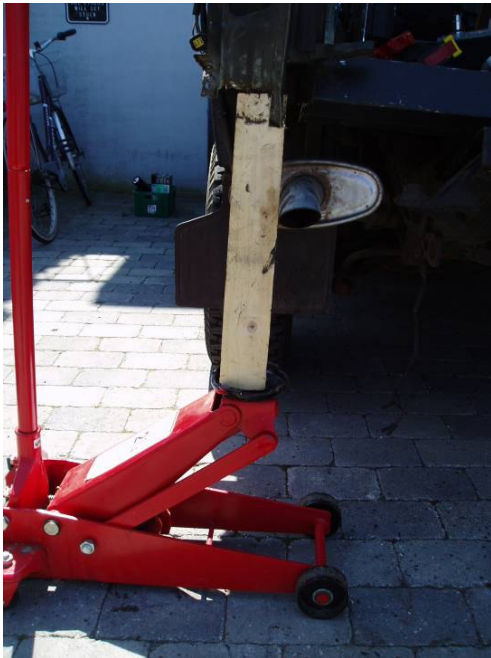
Nu skal den nye vange lirkes på plads. Det kræver at karosserihjørnerne løftes ved at klodse de lodrette vanger op og hæve dem forsigtigt. Der er som sådan ikke nogen voldsom statisk vægt på hjørnerne, men det giver lige det par cm, der skal til.

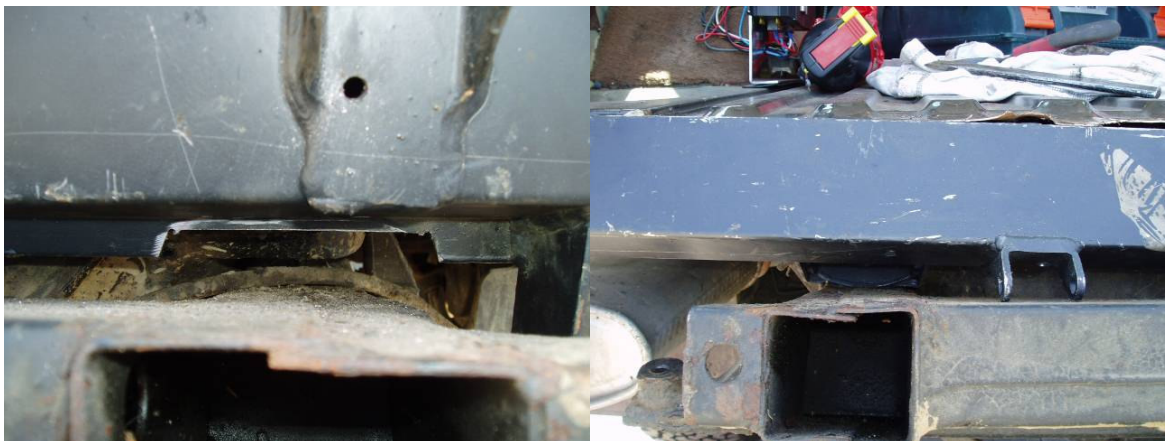
Der er meget lidt plads, men det kan lade sig gøre at skubbe vangen sidelæns ind ved at vende den med hængslerne udad og beslagene for gummibøsningerne indad mod tanken. På mit eksemplar var det nødvendigt inden montagen at lave en udskæring i cross-member'en de to steder, hvor den går over chassisrammen:

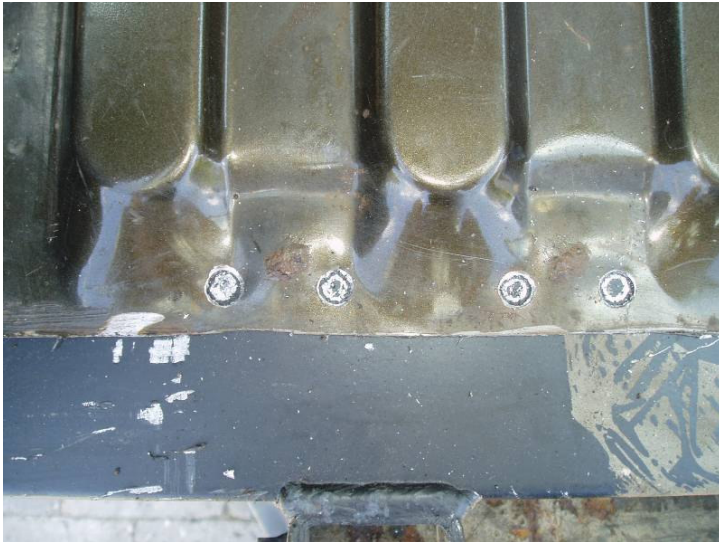
Nu hvor vangen sidder i sin endelige position, fjernes malingen under de borede huller med et lille metalbor, så metallet er klar til svejsning. Brug en stor svejsetang til at klemme vange og bundplade sammen. Husk at afmontere batterikablerne inden svejsning og monter stelklemmen på vangen / bundpladen – ikke chassisrammen:

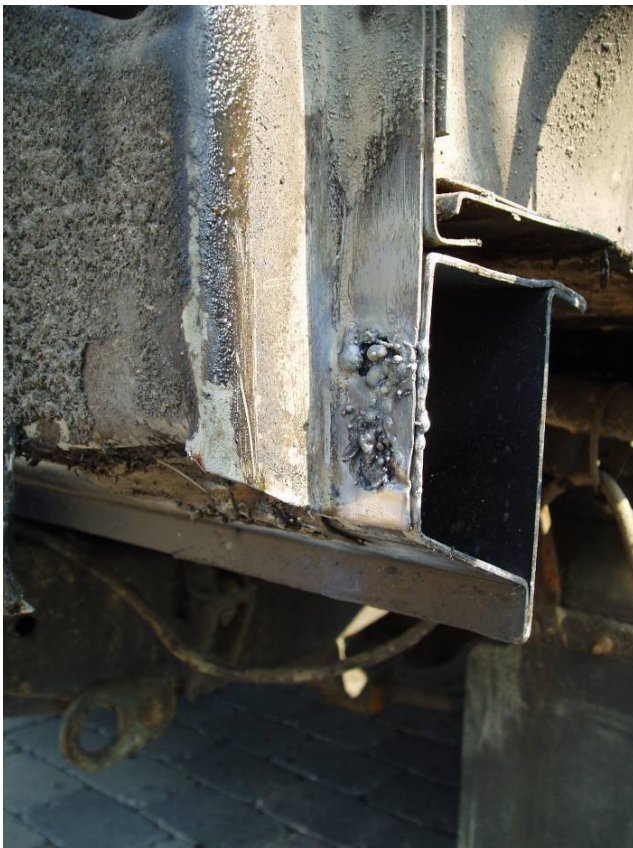
Herefter udfyldes først de borede huller ved svejsning i såvel bundplade som lodrette vanger. (De viste svejsninger er ikke pæne, men det kommer med øvelsen). Put gerne en keramisk flise eller lignende ind mellem vange og tanken som beskyttelse.
